危険箇所点検結果報告書

令和5年6月17日（土）実施

羽津小学校PTA安全部

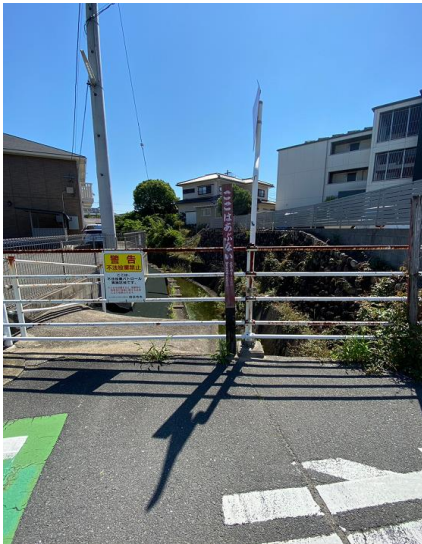
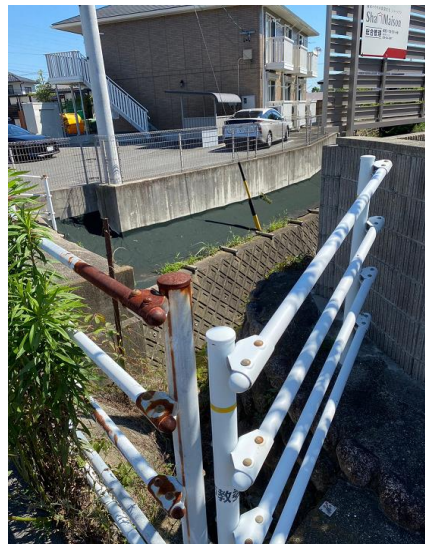
番号	地区	危険箇所名称	種別	危険箇所指定理由
①	大宮	旧法徳製陶 北東側	水路	溝が深い

侵入等の対策はなされているものの、引き続き警戒が必要な箇所です。
注意を促す立て札・看板が古く、ガードレールも錆びついている。

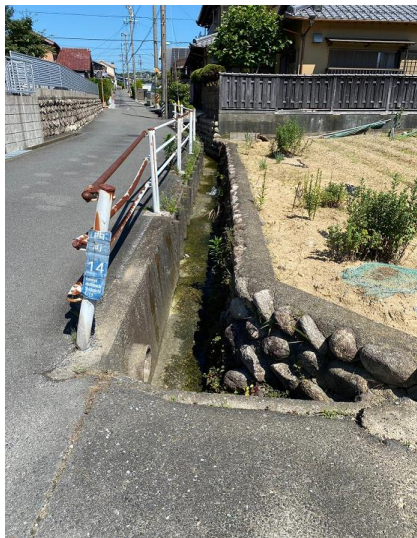
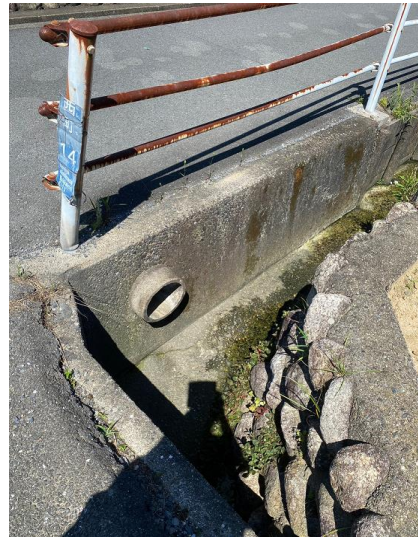
番号	町名	危険箇所名称	種別	危険箇所指定理由
②	大宮西	旧法徳製陶 北側	側溝	溝が深い・ガードレールなし

側溝東側にはガードレールは未設置です。

溝が深く幅は狭いため、局地的な大雨の時には増水し水が溢れる可能性もある。

町名看板が破損している(令和3年同様)。

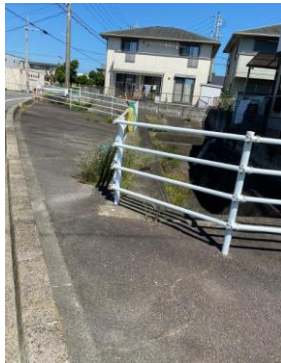
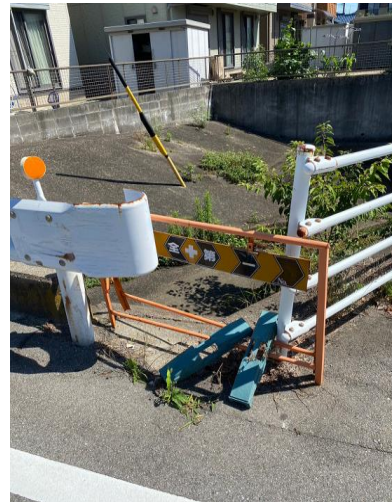
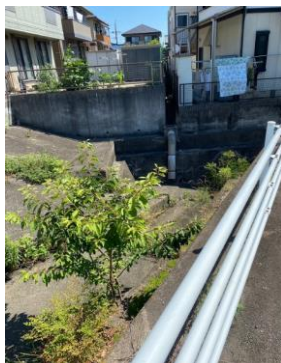
番号	地区	危険箇所名称	種別	危険箇所指定理由
③	大宮西	三角公園 北側	水路	溝がかなり深く、急勾配。

侵入等の対策はなされているものの、引き続き警戒が必要な箇所です。

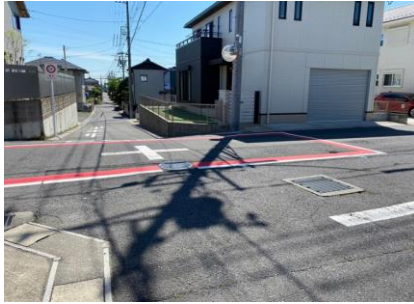
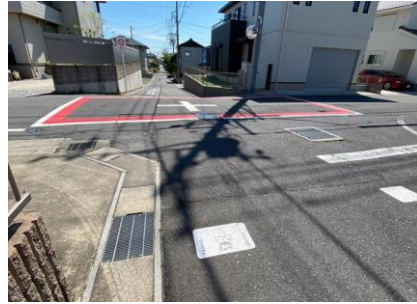
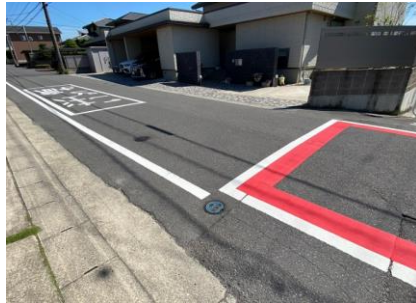
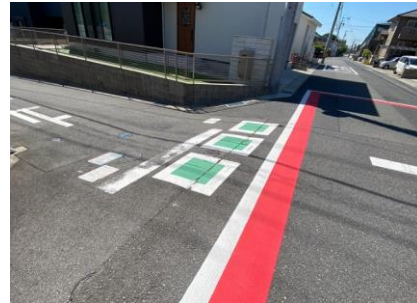
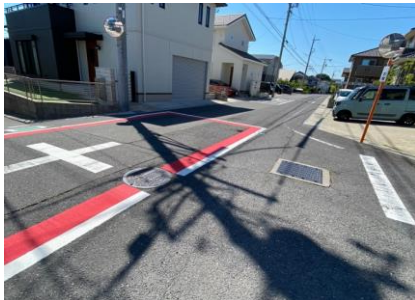
番号	地区	危険箇所名称	種別	危険箇所指定理由
④	別名二	サステイナ団地内交差点	交差点	横断歩道なく、交通量多い

通学路となっているが横断歩道なし。
バンダマーク、道路の塗装など対策あり。

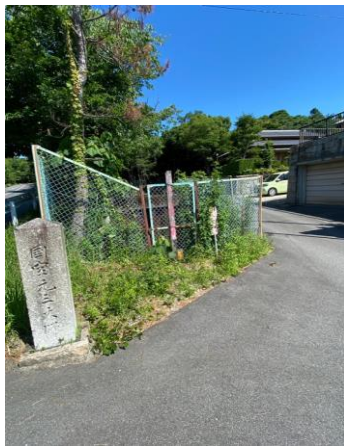
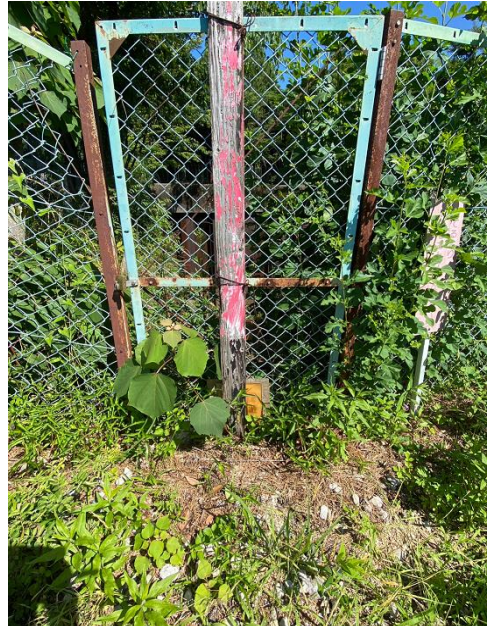
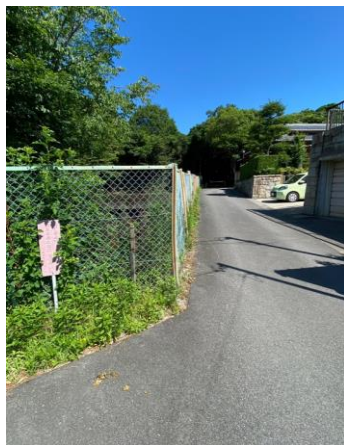
番号	地区	危険箇所名称	種別	危険箇所指定理由
⑤	緑丘	垂坂山入口西水槽	防火 水槽	水深があるため

水槽周辺はフェンスが設置され、侵入防止対策がされています。
垂坂山へ向かう道は、人目が少ない。
危険周知の看板古く、外れている。

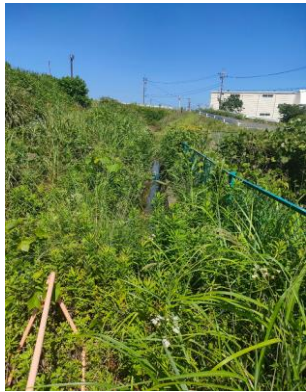
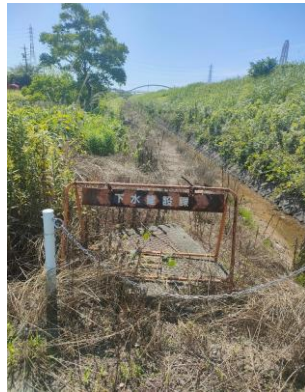
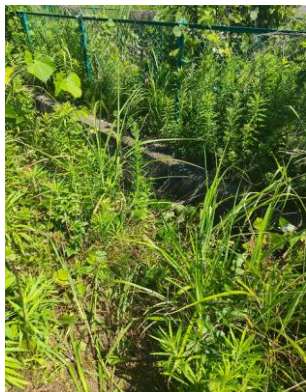
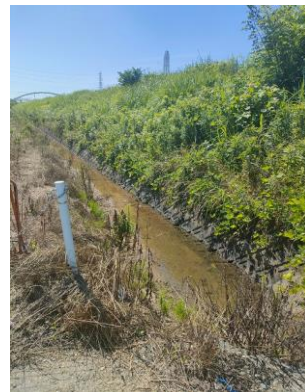
番号	地区	危険箇所名称	種別	危険箇所指定理由
⑥	富士	海蔵川 北水路	用水路	水深がある

フェンスやガードレールで侵入防止策はされている
草が多く、溝に踏み外す恐れ有り。

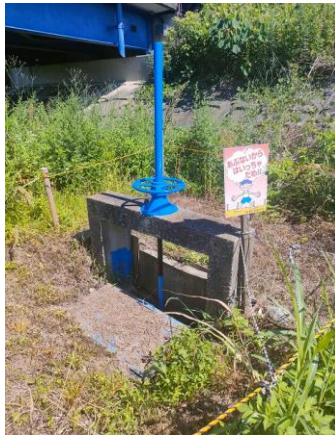
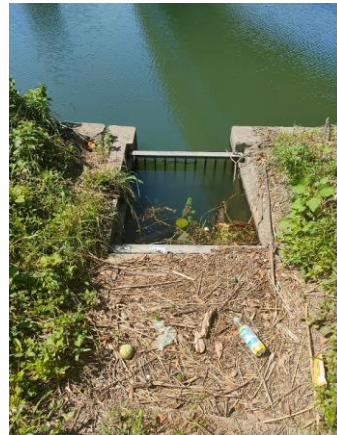
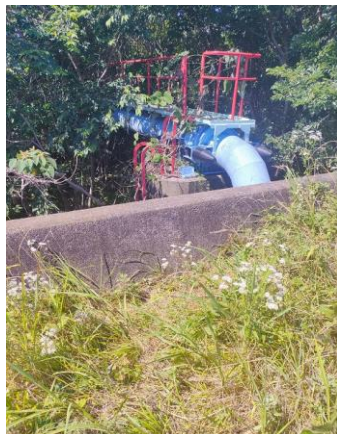
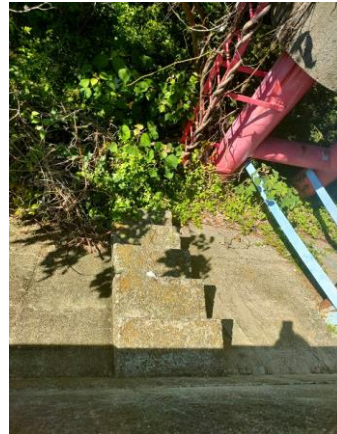
番号	地区	危険箇所名称	種別	危険箇所指定理由
⑦	富士	海蔵川 川原	川・水門	水深がある

水難事故に対する注意が必要

川沿いも柵がしてあるが、水深の場所あり。水門、送水管へ簡単に降りられる。

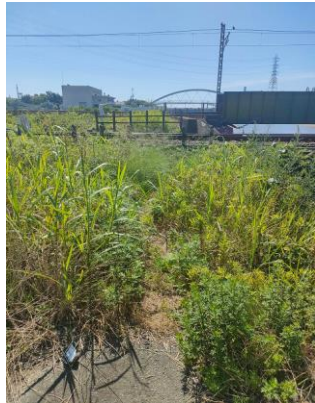
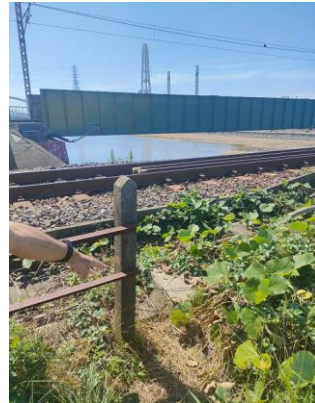
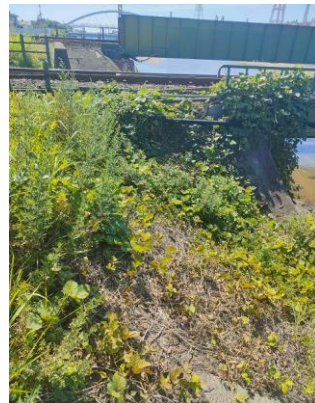
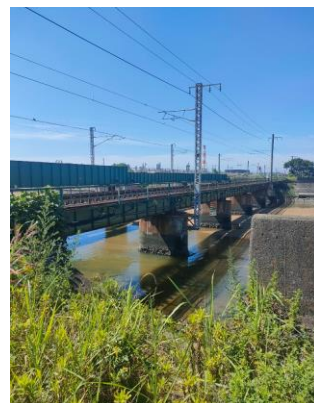
番号	地区	危険箇所名称	種別	危険箇所指定理由
⑧	富士	海蔵川 堤防・JR線路付近	法面 線	急勾配な法面 入可能な線路 侵

線路内ギリギリまで入ることができる。
川の近くに急斜面があり、やや見えにくい。

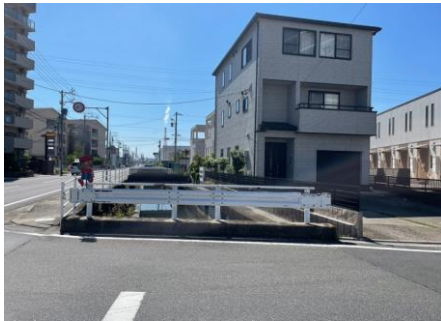
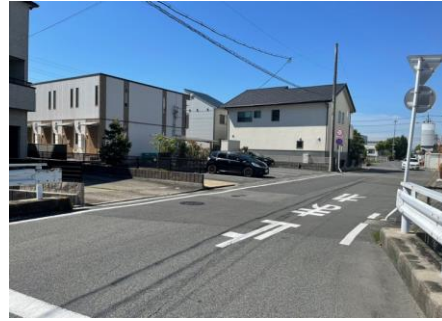
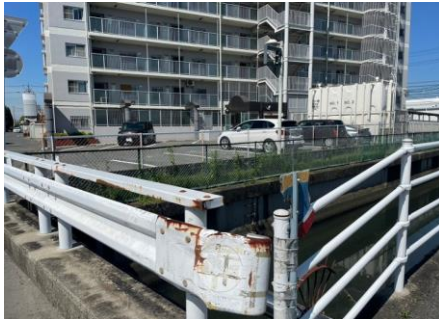
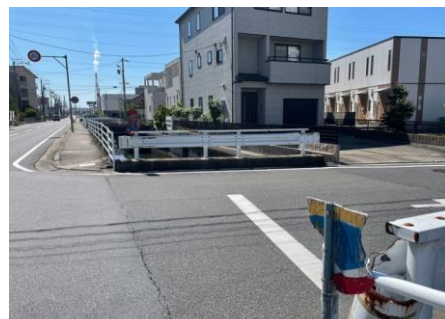
番号	地区	危険箇所名称	種別	危険箇所指定理由
⑨	富士	T字路	歩道	歩道が狭く交通量多い

飛び出し君破損、パンダストップマーク剥がれ有り。

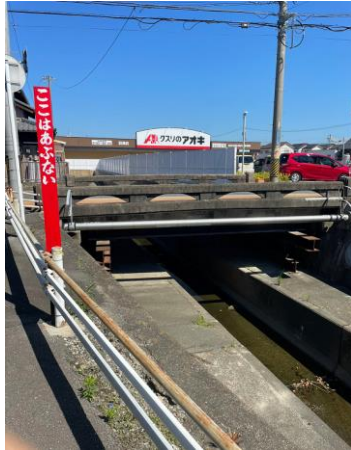
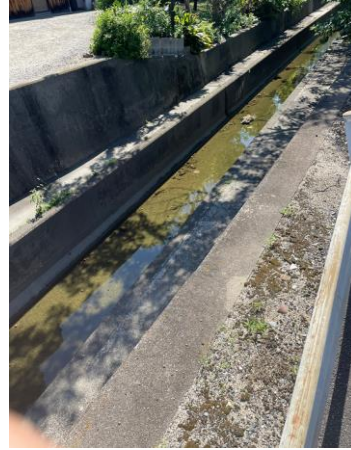
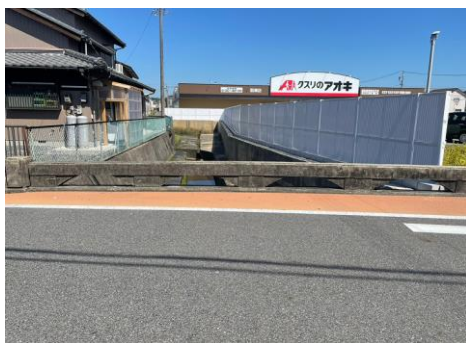
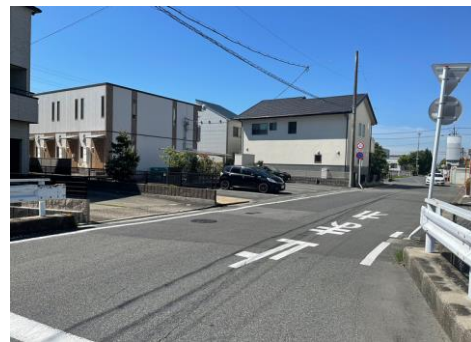
番号	地区	危険箇所名称	種別	危険箇所指定理由
⑩⑪	羽津第3	堀切川	川	欄干が低く危険

欄干が低く転落の恐れがあります
側溝沿いに歩くときは十分に気をつける。
雨の日も増水するために注意が必要です。

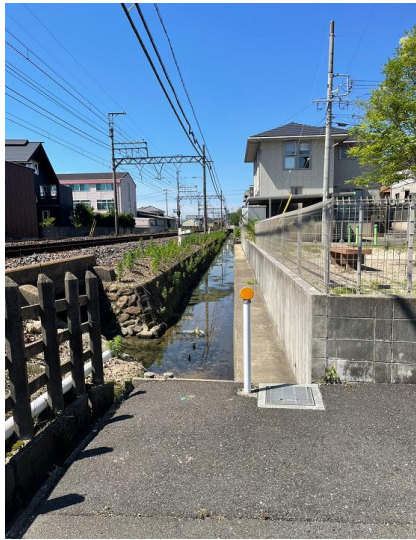
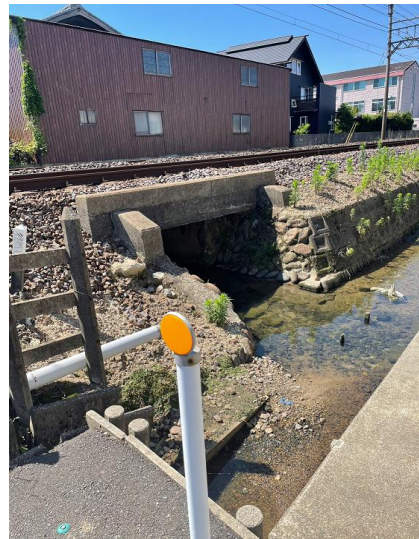
番号	地区	危険箇所名称	種別	危険箇所指定理由
⑫	羽津中	近鉄線路西側用水路	水路	侵入防止柵が未設置

手前にポール1本のみあるだけで、侵入は容易である。
 注意喚起の看板はありません（令和3年同様）
